# TECHNICKÝ PRŮKAZ NEMOVITOSTI

Varianta STANDARD

| Adresa | Dřenice 103 | |
| Číslo průkazu | D2017-021445 | |

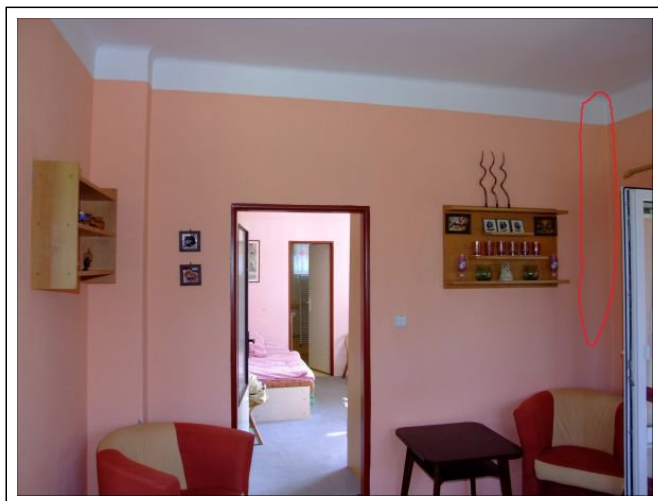
Foto 01

| <p>Popis:<br/>Trhliny v konstrukcích domu způsobené přetížením základů nebo jejich nerovnoměrným sedáním</p> | <p>Hodnota:<br/></p> |

- Na objektu byla provedena dodatečná přístavba. Ta může způsobit nerovnoměrné sedání staré a nové části.
- Svislé trhliny v nosných stěnách v okolí rozhraní původní hmoty a nové přístavby objektu, v místě původního zazděného otvoru průběžná styčná spára s trhlinou. Svislé trhliny jsou patrné na všech třech nosných stěnách v napojení na západní štítovou stěnu.

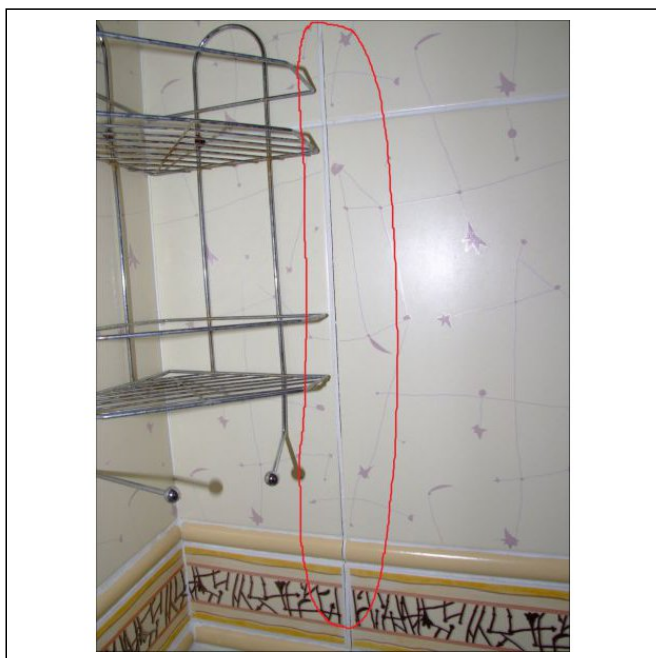
Foto 01

| Popis:<br>Trhliny zděných stěn od smršťování a dotvarování | Hodnota:<br> |

- Různé druhy materiálů v nosných konstrukcích - zazdívka otvoru s průběžnou styčnou spárou.
- Svislé dlouhé trhliny v nosných stěnách, vodorovné dlouhé trhliny v rohu na rozhraní svislé stěny a omítky stropu.

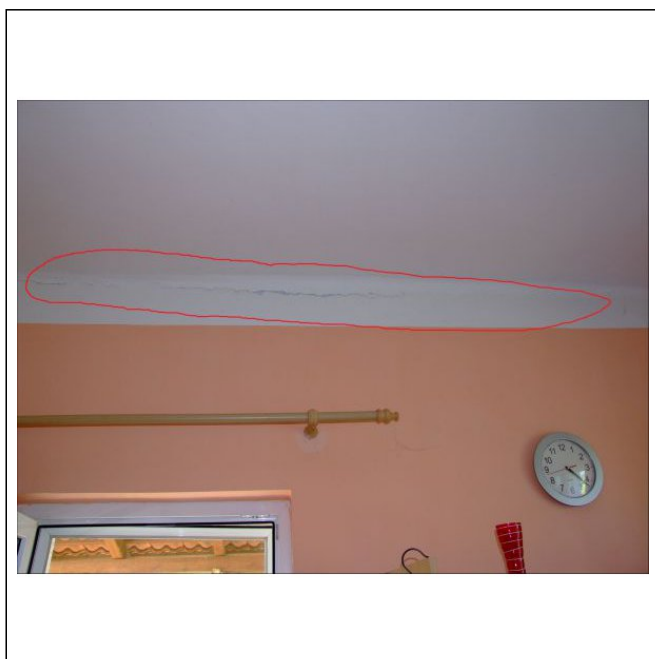
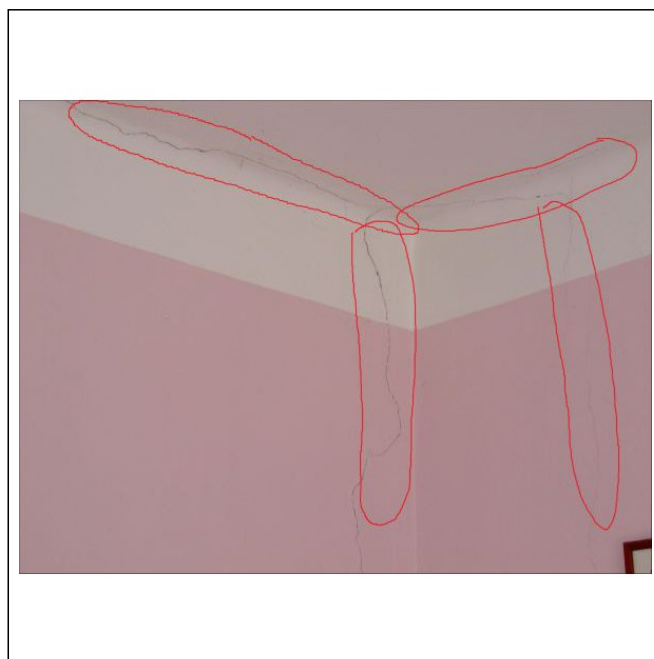
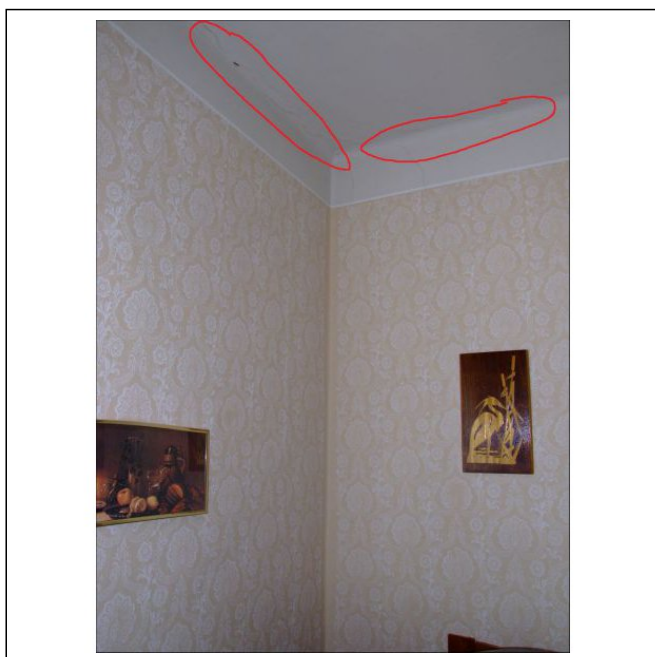
# S10 Nadměrné průhyby trámových stropů

- Praskání až opadávání omítky stropu nebo podhledu. Na stropěch jsou patrné trhliny v omítkě.

3. Provést sondy pro ověření uložení a stavu stropních trámů.
4. Odstranit odfouklé a trhlinami porušené vnitřní omítky, provést kontrolu stavu nosného zdiva, zda trhliny nezasahují i do stěn. Případné statické poruchy zdiva řešit sesponkováním trhlin.

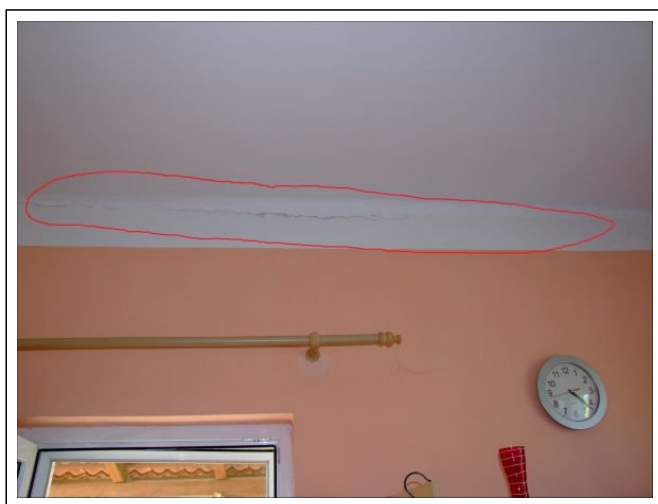
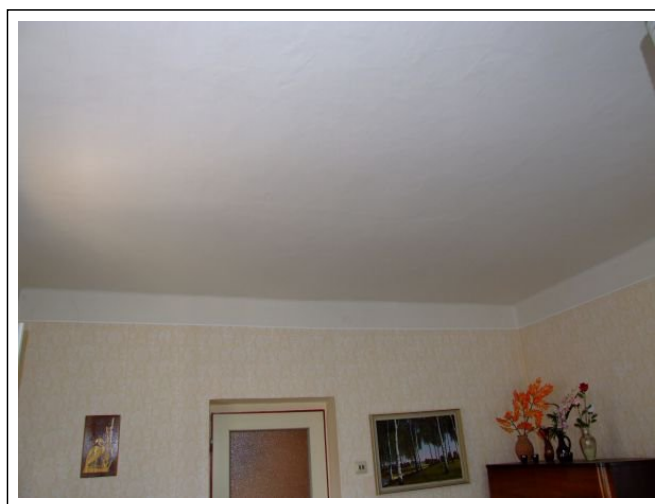
# S12 Trhliny mezi krajním nosníkem trámového stropu a stěnou

- Opad omítky nebo trhlina ve styku trámového stropu a stěny rovnoběžné s trámy. Zaznamenáno u obou štítových stěn.

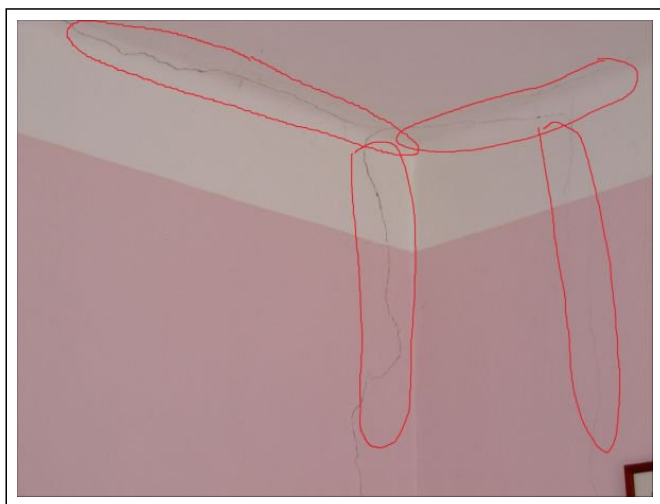
Foto 01

S15 Trhliny ve stěnách vlivem nedostatečného vodorovného ztužení

- Chybějící ztužující věnce stěn objektu.
- Svislé trhliny ve stěnách objektu. Patrné zejména v západní části domu.

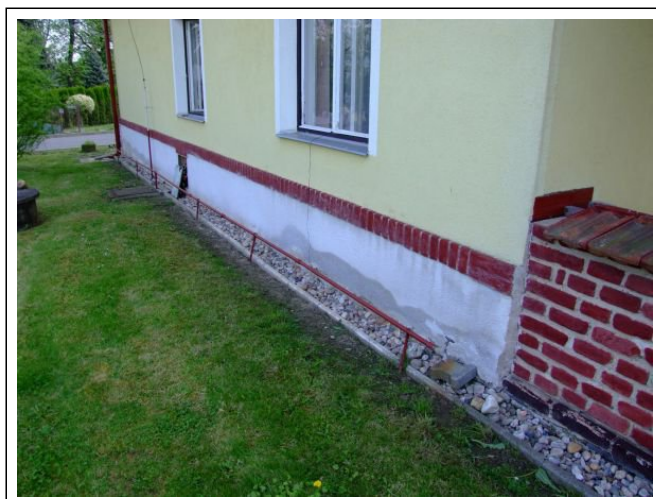
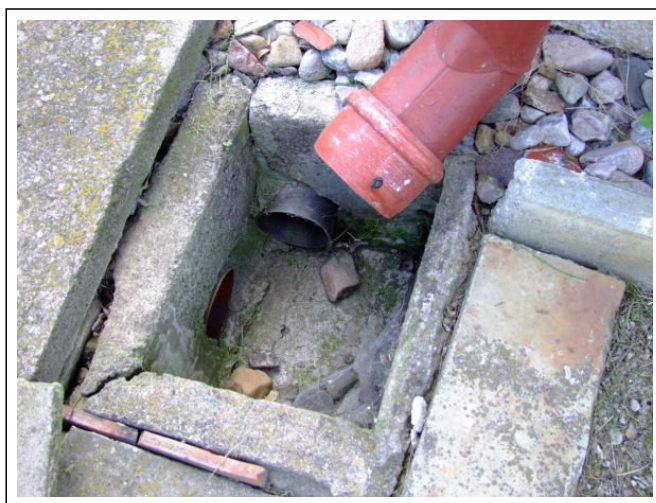
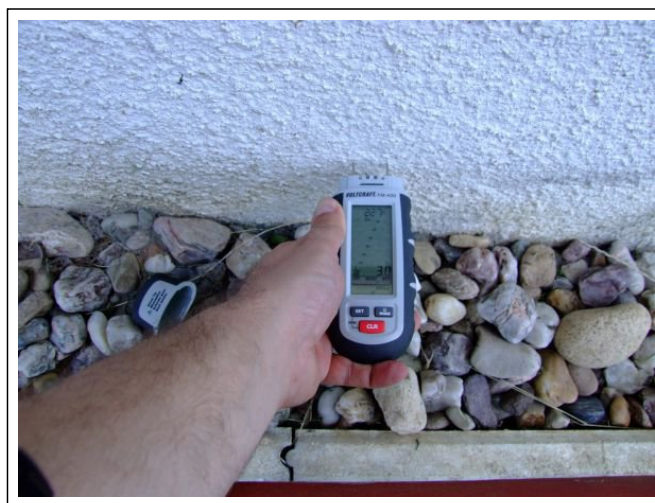
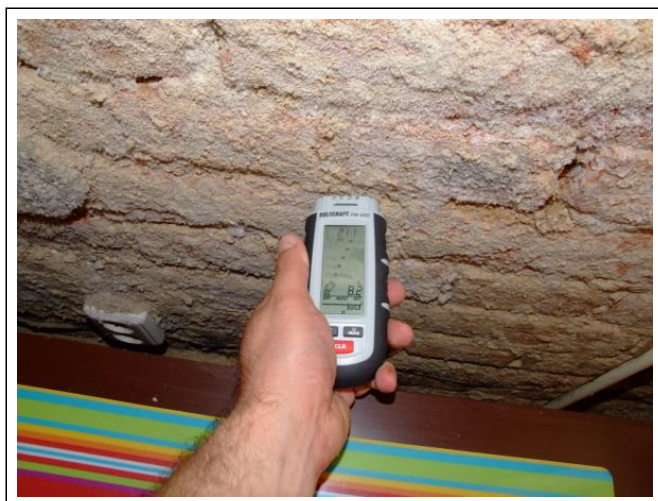
| <p>Popis:<br/>Zaplavení povrchu terénu v okolí objektu a proniknutí vody do objektu a do konstrukcí</p> | <p>Hodnota:<br/></p> |

- Srážková voda (i ze střech) likvidována vsakem na pozemku u domu na málo propustných horninách.
- Vlhnutí spodních partií obvodových stěn ve styku s terénem nebo pod terénem.
- Degradace povrchových úprav spodních partií obvodových stěn ve styku s terénem (tzv. soklů).
- Vzlínání vody do svislých konstrukcí v podlaží pod úrovní terénu.

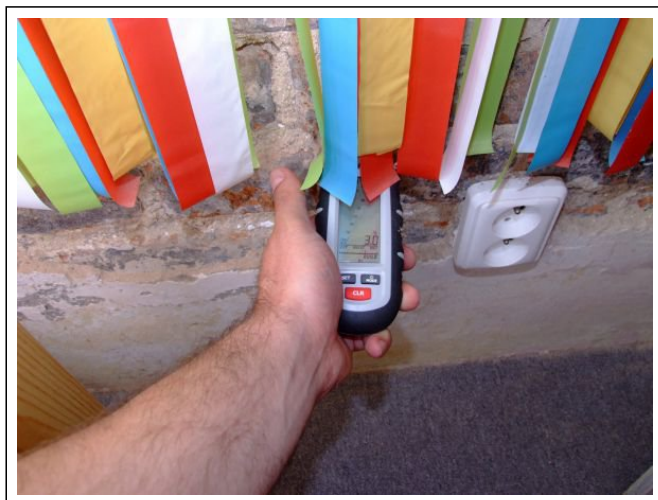
Foto 01

- Degradace povrchových úprav spodních partií obvodových stěn ve styku s terénem (tzv. soklů).
- Vzlínání vody do svislých konstrukcí v podlaží pod úrovní terénu.

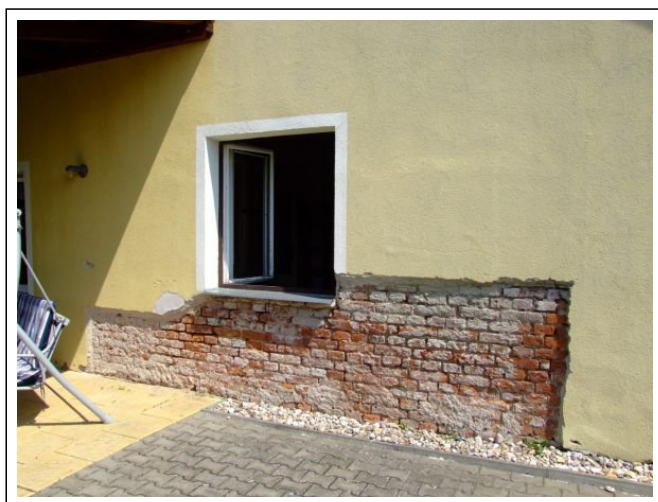
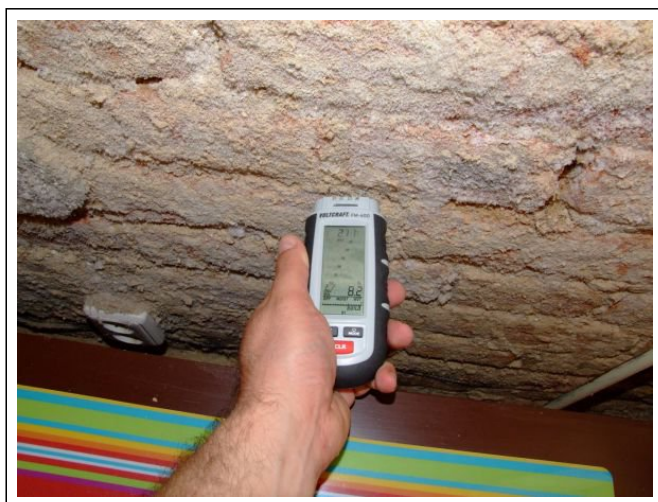
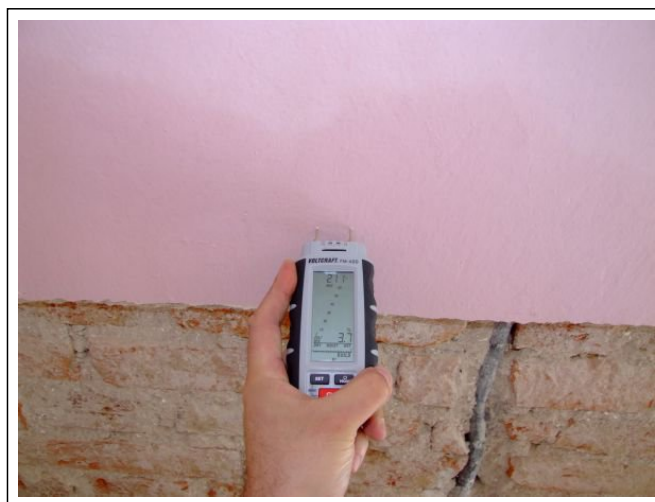
- Povlaková hydroizolace ukončena níž, než kam může nastoupat voda po obvodu objektu.
- Vlhnutí spodních partií obvodových stěn ve styku s terénem nebo pod terénem.
- Degradace povrchových úprav spodních partií obvodových stěn ve styku s terénem (tzv. soklů).

5. Řešit sanaci soklové části domu. Odstranit degradované omítky, povrchy pod úrovní hydroizolace řešit nenasákavým materiálem. Ukončení vodorovné hydroizolace napojit na svislou plochu soklu, případně překrýt lištou, aby se zamezilo pronikání srážkové vody do konstrukce.

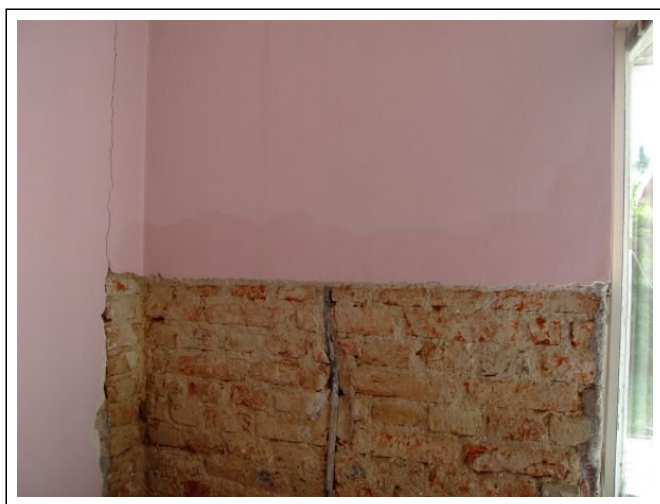
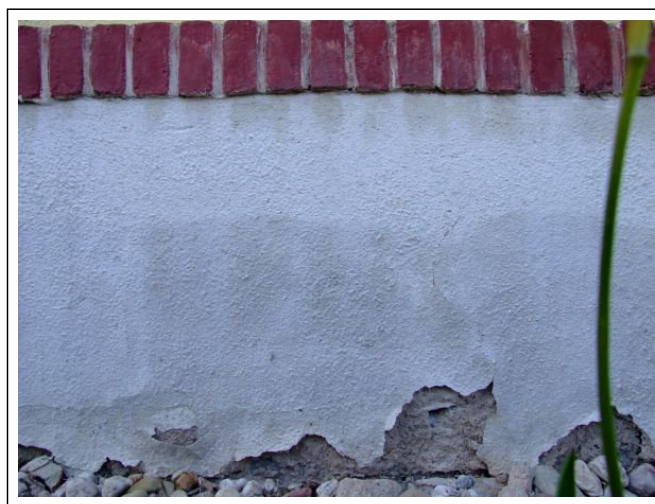
| Popis:<br>Zatékání vody do konstrukcí v důsledku poškození souvislosti hydroizolace spodní stavby domu umístěného v nepropustných horninách bez funkční drenáže nebo pod hladinou podzemní vody | Hodnota:<br> |

- Vlhnutí spodních partií obvodových stěn ve styku s terénem nebo pod terénem. Nerezové pláty jsou v úrovni nebo těsně pod úrovní upraveného terénu, nebrání tedy další dotaci dešťové vody do zdiva. Západní štítová stěna vykazuje známky trvalé dotace vlhkosti. Z vnitřní strany je stěna vlhčí, než z vnější. To může značit, že nerezové pláty neprocházejí celou šířkou zdiva. Z interiérové strany je viditelná vlhkost do poloviny výšky místnosti. Živičný hydroizolační pás na východním štítu byl po proškrábnutí odfouklé omítky soklu zaznamenan cca 20 cm nad úrovní podlahy interiéru. Omítka soklu překrývá ukončení hydroizolace až do úrovně terénu, není proto bráněno dotaci vlhkosti do povrchové vrstvy silnou vrstvou omítky, která je dále degradována. Nutno podotknout, že na vnitřních površích východní a severní fasády nebyly při měření odporovým vlhkoměrem zaznamenány zvýšené hodnoty vlhkosti.

- Degradace povrchových úprav spodních partií obvodových stěn ve styku s terénem (tzv. soklů).

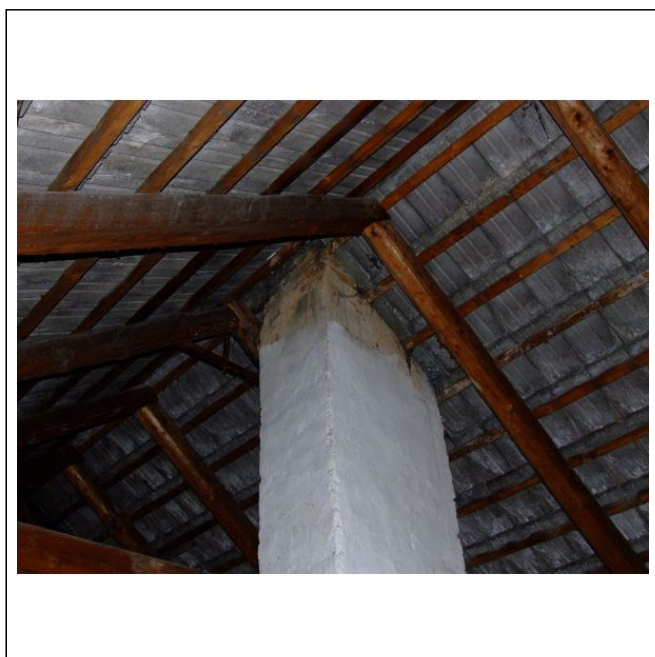
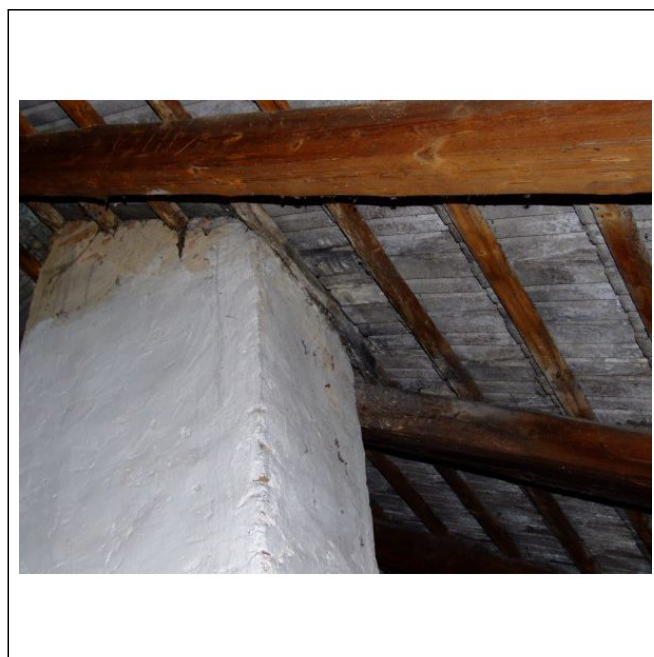
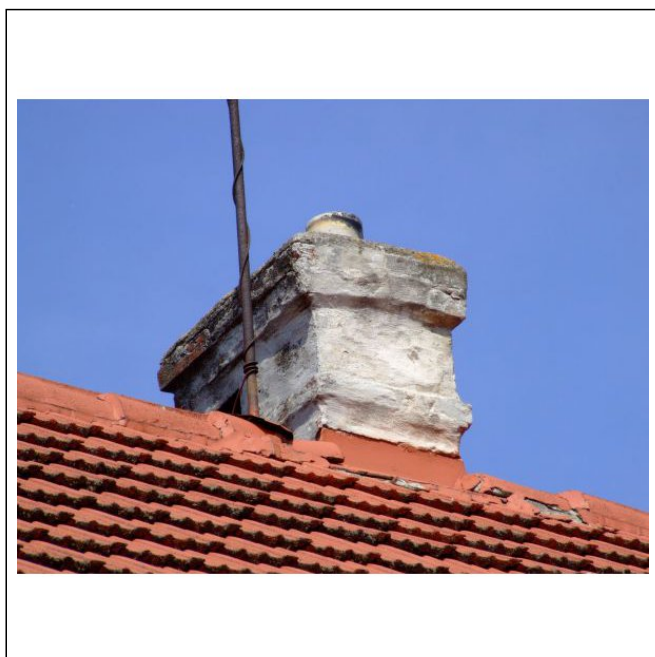
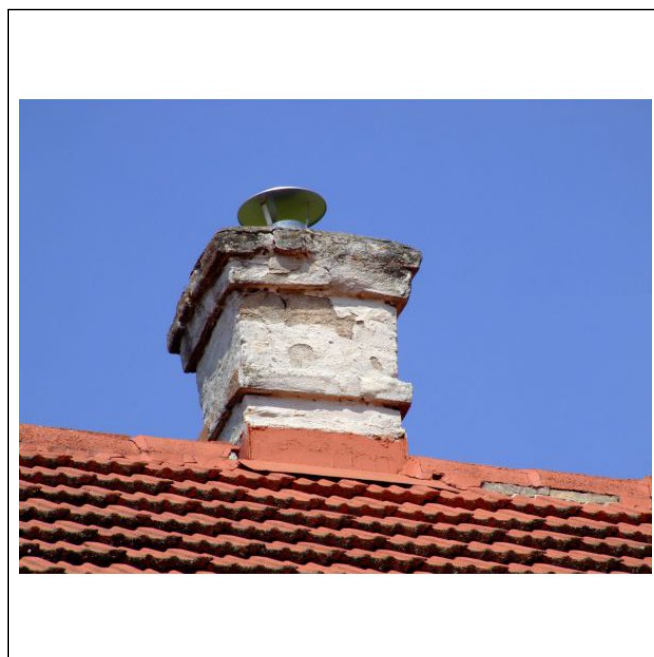
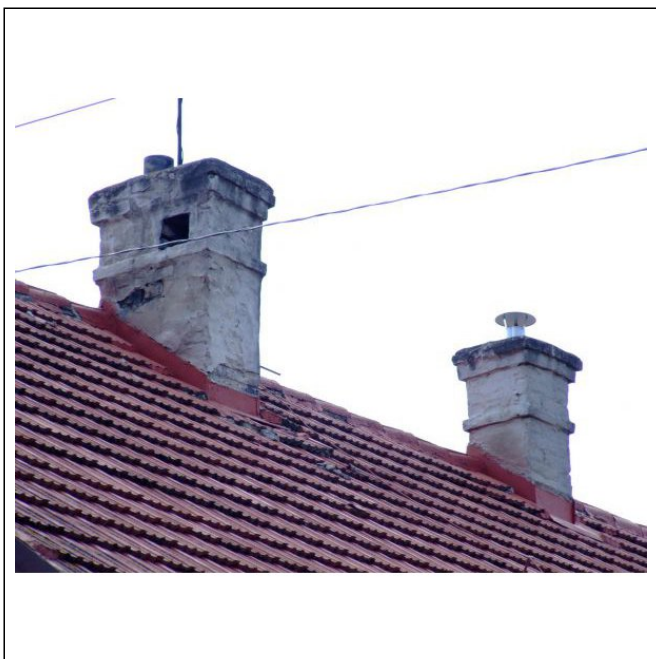
| <p>Popis:<br/>Pronikání velkého množství vody pod krytinu šikmé střechy</p> | <p>Hodnota:<br/></p> |

- Zjevné netěsnosti v krytině, v oplechování komínů.

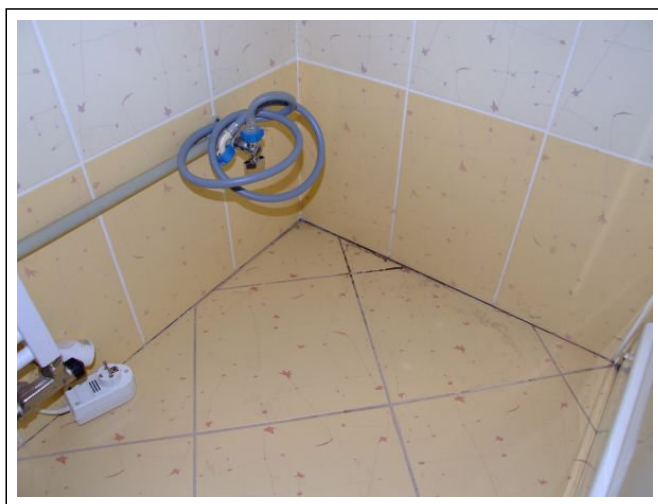
Foto 01

| Popis:<br>Zatékání vody z koupelny (mokrého provozu) do podlah a stěn | Hodnota:<br> |

- Spotřebiče (pračka v koupelně) pracující s vodou nejsou uloženy v prostoru s odtokem nebo akumulací vody v případě havárie.

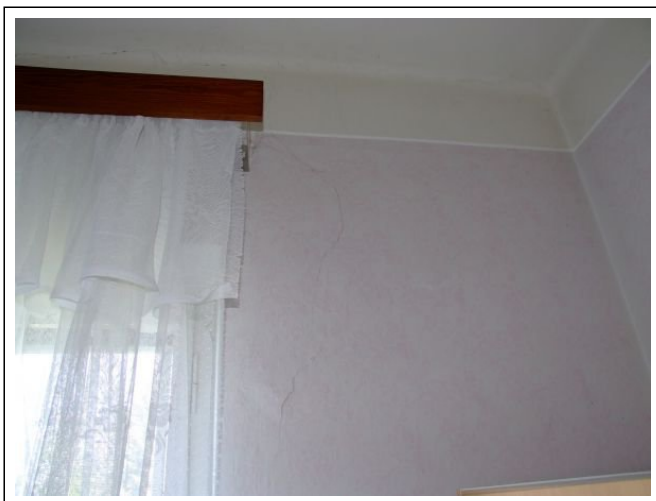
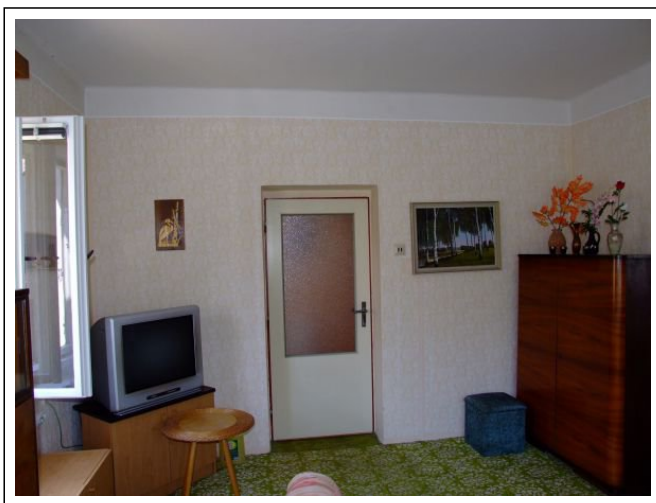
| <p>Popis:<br/>Trhliny a boule v omítce, opadávání omítek mimo kontaktní zateplovací systémy</p> | <p>Hodnota:<br/></p> |

- Trhliny v interiéru v omítce stěn i stropů v ploše. Fasádní stěrka na vnější fasádě vykazuje známky nedostatečné přídržnosti k podkladu, místy je odfouklá.
- Boule na omítce. Stávající omítky, vyjma vyspravených povrchů v obývacím pokoji s kuchyní, jsou nepřidržené k podkladu.

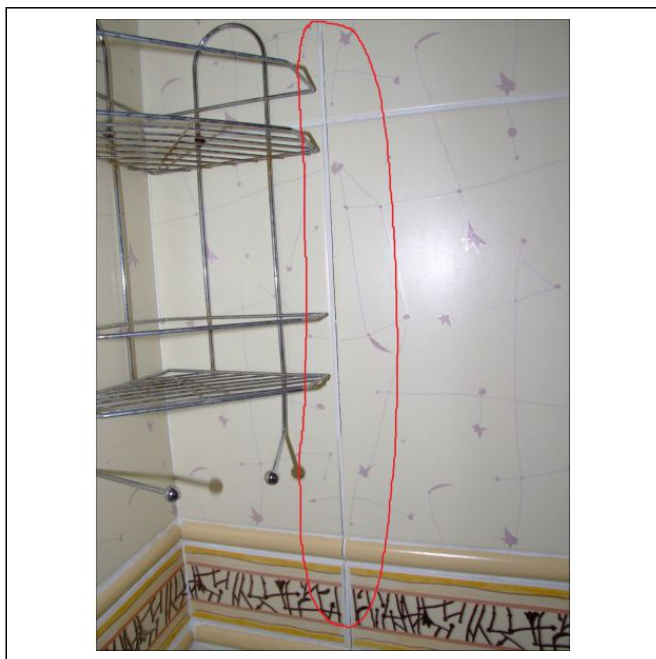
Foto 01

P04 Vypadávání spárovací hmoty, trhliny ve spárovací hmotě lepeného obkladu

- Trhlinky ve spárovací hmotě obkladů v koupelně.

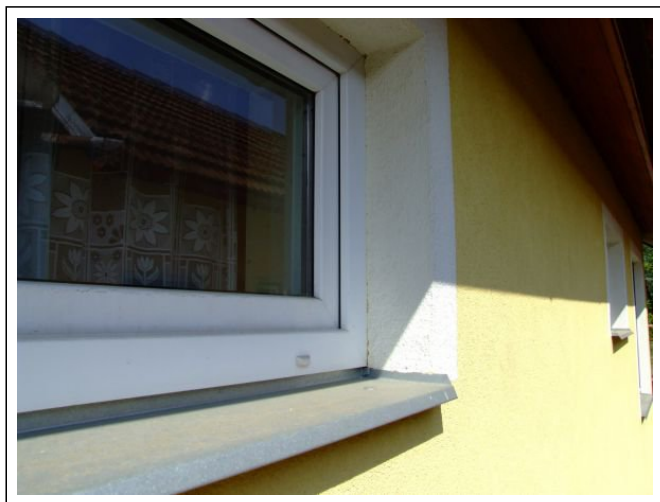
Foto 01

P07 Poruchy u napojení povrchových úprav z různých materiálů mezi sebou a na navazující konstrukce

- Napojení povrchové úpravy na plastové rámy oken bez speciálních lišt.
- Trhliny v místech napojení povrchové úpravy a rámu oken a dveří.

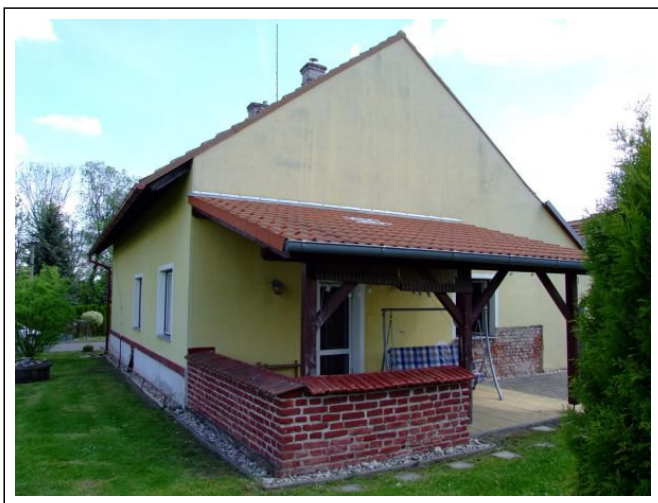
Foto 01

P09 Znečištění povrchové úpravy fasády vlivy prostředí

- Hrubší povrchové úpravy fasády.
- Atiky, římsy a střechy, z nichž může voda stékat na fasádu.
- Nerovnoměrná změna barvy povrchu fasády.

6. Vyměnit závětrnou lištu na západním štítu domu, zvětšit přesah okapního nosu.
7. Doplnit odvětrání odpadního potrubí na vnitřní kanalizaci.
8. Osadit digestoř s vývodem přes stěnu kuchyně nebo svisle nad střechu.

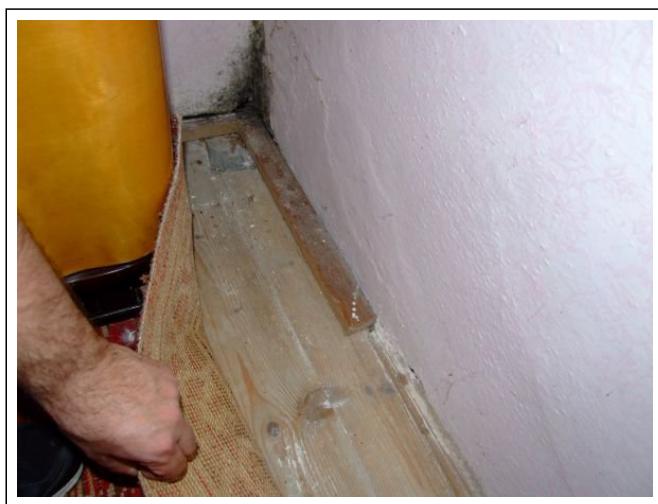
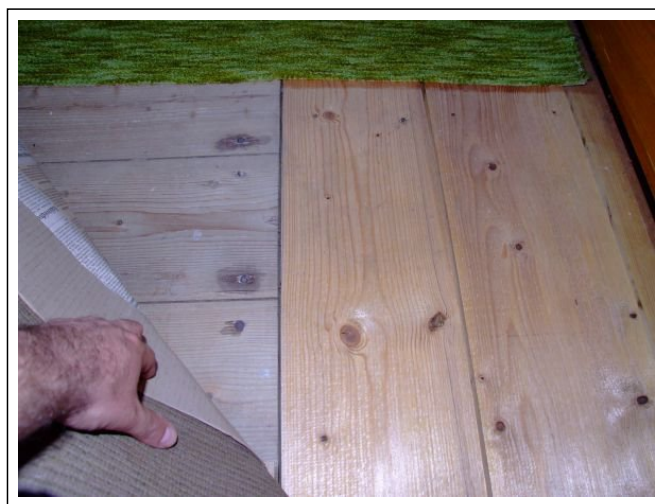
- Rozestupování spár podlahovin.
- Vzduť podlahy ve volném prostoru, patrné deformace dřevěné podlahy, část parket a vlysů byla již měněna.

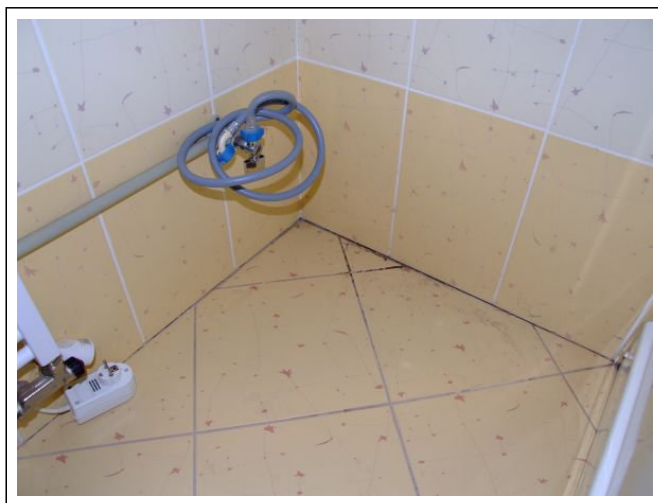
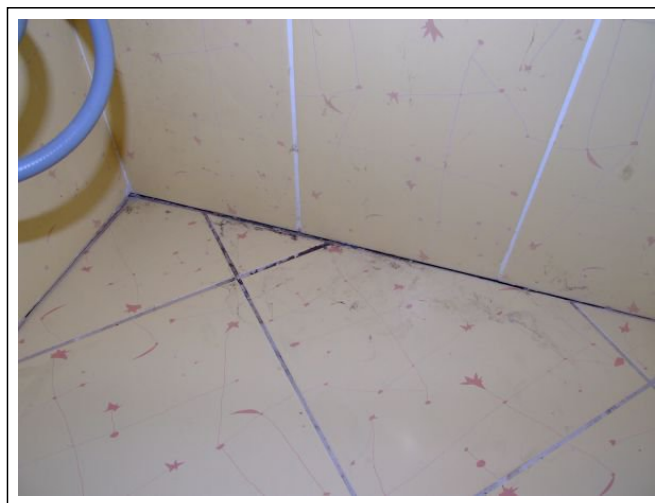
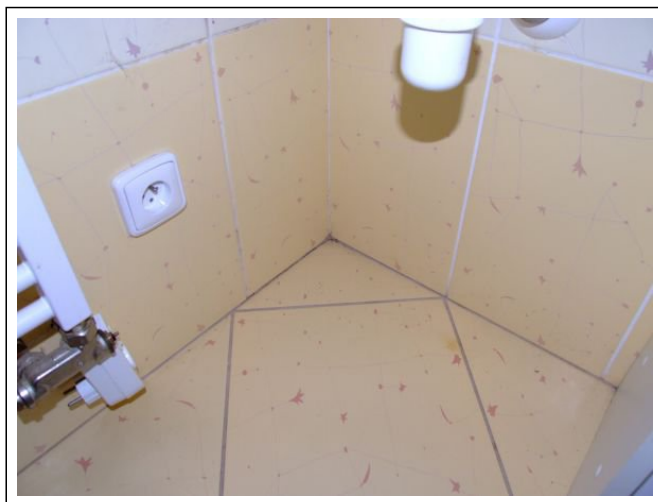
P15 Vypadávání spárovací hmoty, trhliny ve spárovací hmotě lepené dlažby

- Trhliny ve spárovací hmotě nebo její vypadávání ve spáře mezi podlahou a stěnou.

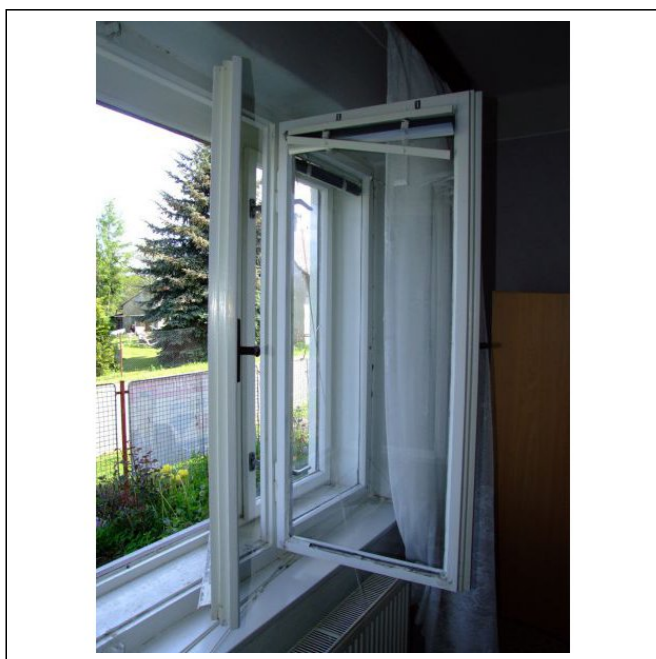
Foto 01

- Netěsnosti funkční a zasklívací spáry oken. Stav oken odpovídá jejich provedení a stáří.

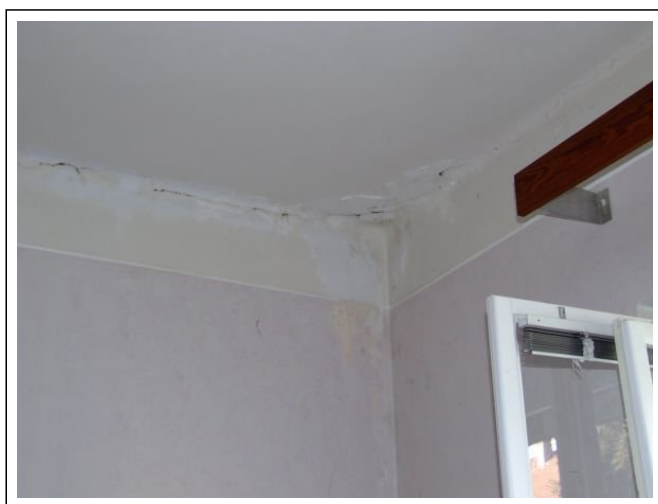
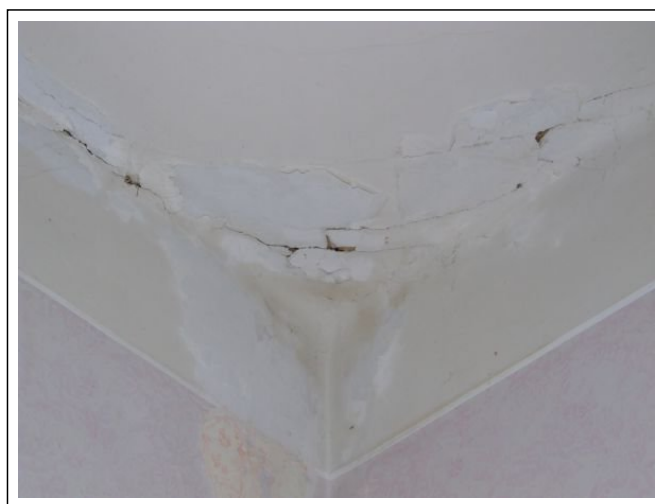
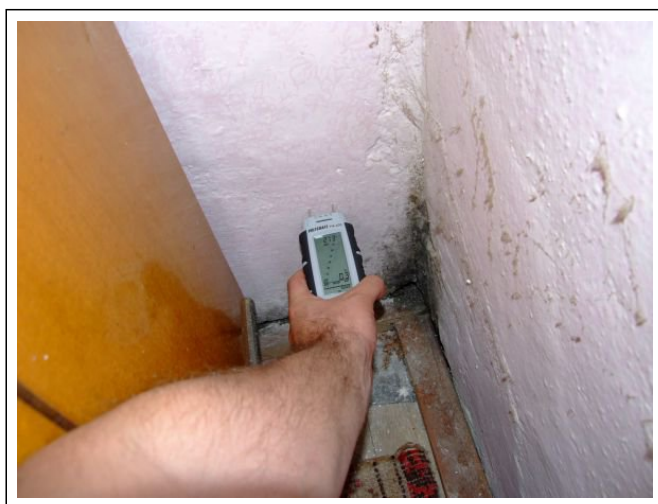
| Popis:<br>Tepelné mosty v obvodových konstrukcích | Hodnota:<br> |

- Lokální tvorba kondenzátu a růst plísní v rozích ložnice severovýchodní části domu. patrné u podlahy i u stropu.

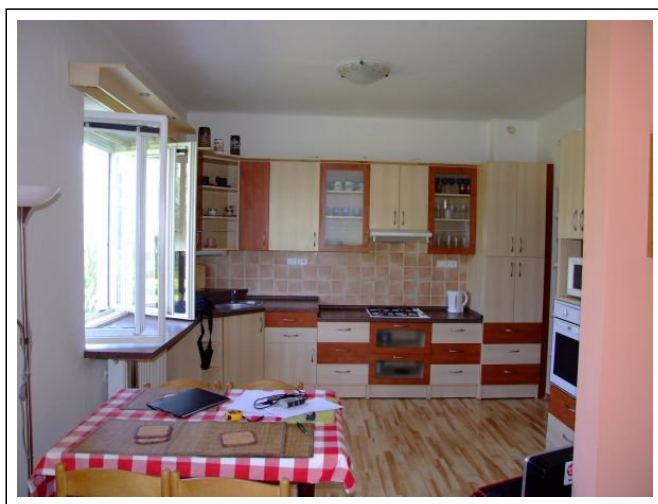
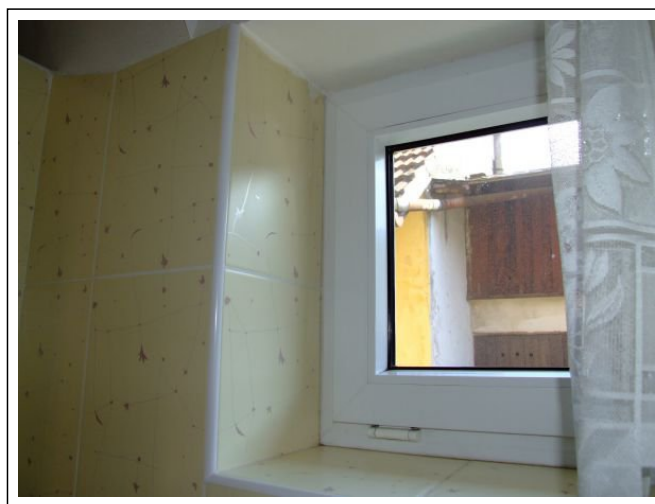
| Popis:<br>Vysoké náklady na vytápění domu | Hodnota:<br> |

- Pod oknem ve vytápěné místnosti (kuchyně) je otopné těleso překryto nábytkovou deskou. Teplý vzduch nemá přístup k okennímu otvoru.
- Růst plísní na rámech oken. U nových plastových oken patrné stopy plísní v rozích profilů.

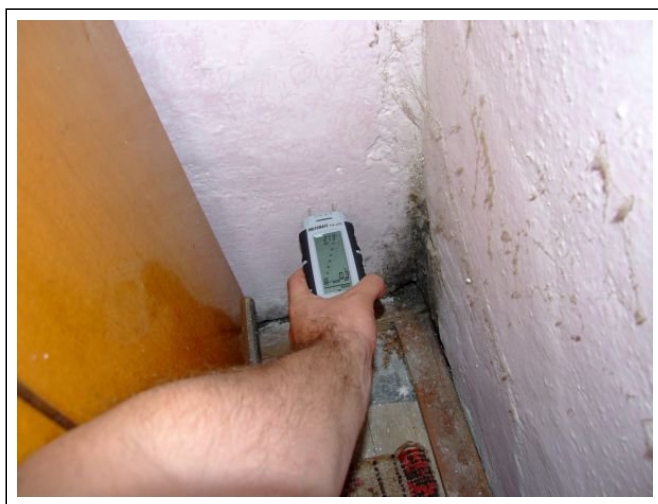
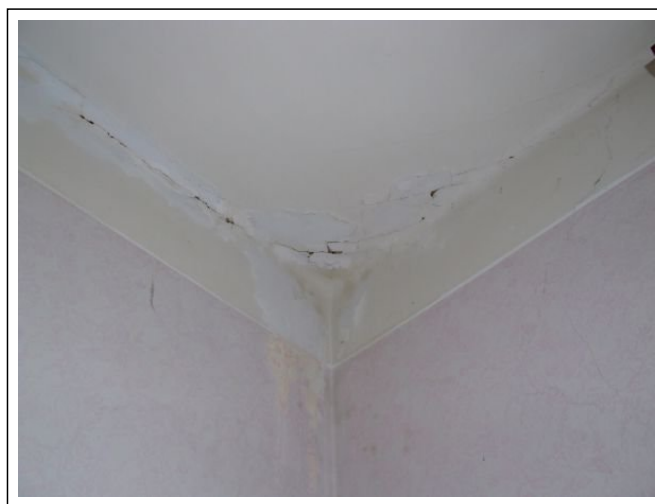
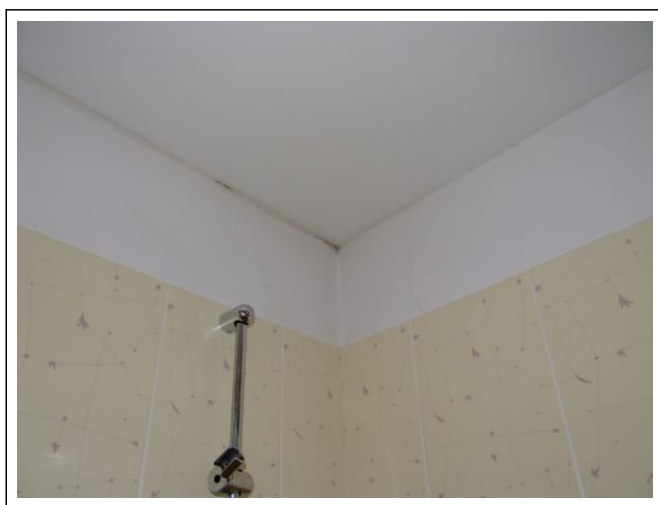
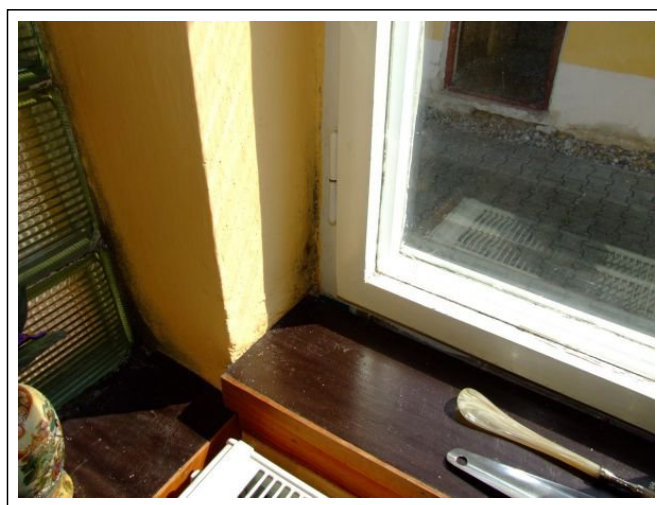
## N02 Riziko růstu plísní v rozích a koutech místností

- Růst plísní v rozích a koutech místností. Nejvíce patrné je to v severovýchodní ložnici a v menší míře v koupelně a v předsíni.
- Viditelné mapy v malbě v rozích a koutech (stopy po vysušeném kondenzátu).

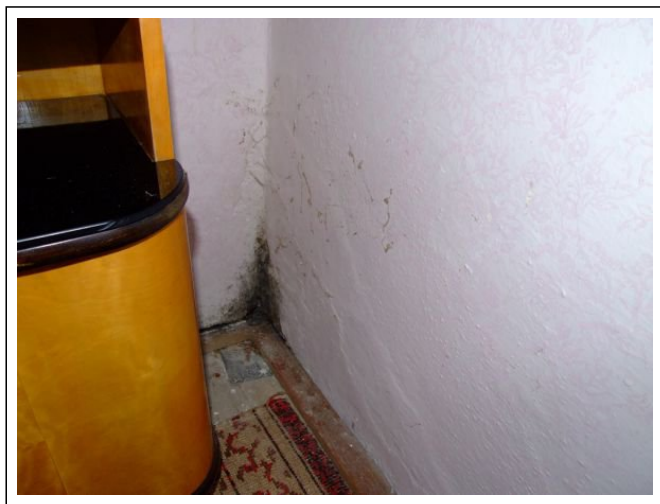
Foto 01

N03 Riziko růstu plísní na stěnách za nábytkem

- Dům postavený před rokem 1980 bez vnějšího zateplovacího systému.
- Růst plísní na stěně za nábytkem.

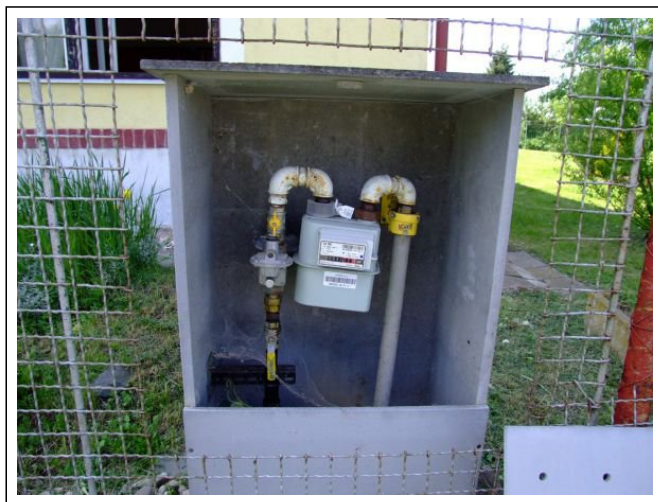
Foto 01

- Přítomnost materiálů obvykle obsahujících azbest. Nevyskytuje se přímo na objektu, ale pravděpodobně v deskové konstrukci hlavního uzávěru plynu.

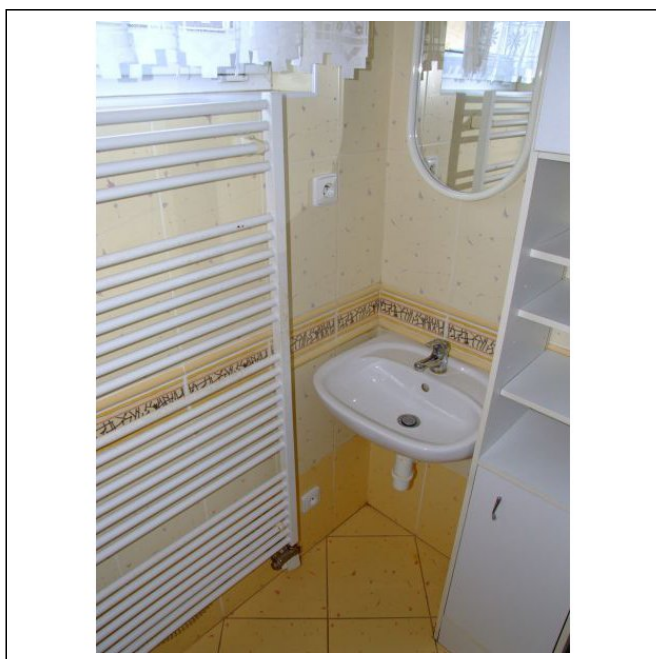
Foto 01

| Popis:<br>Elektroinstalace - Zásuvky a svítidla | Hodnota:<br> |

- Chyby v zónování v koupelně u vchodu. Obě zásuvky mají malý vodorovný odstup od umyvadla.

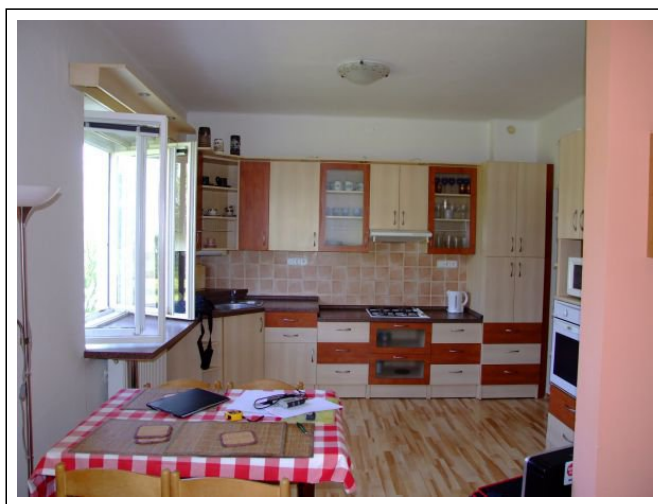
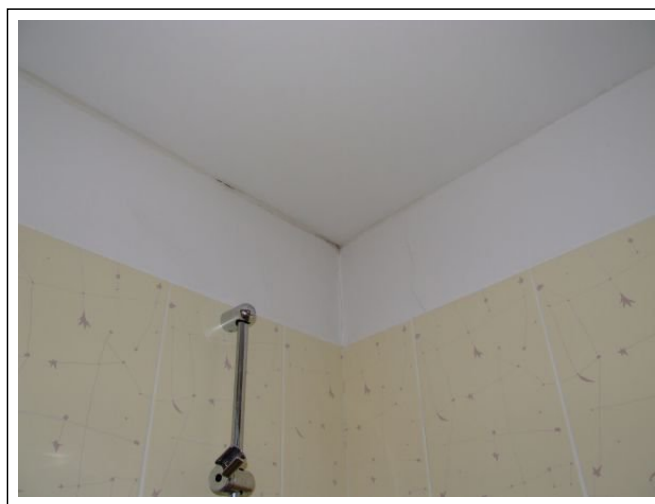
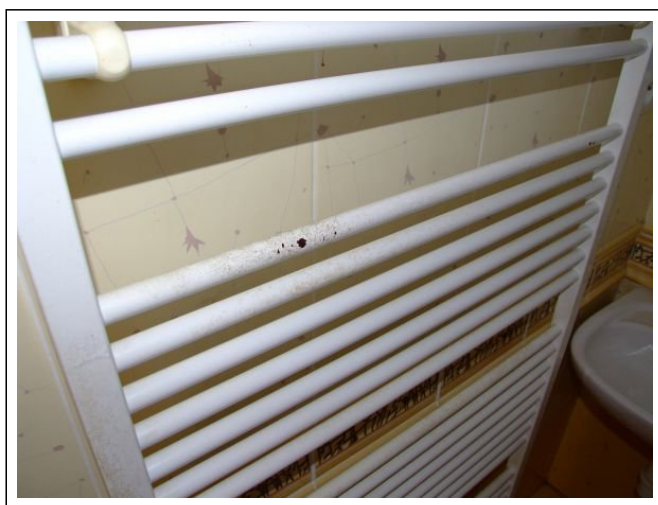
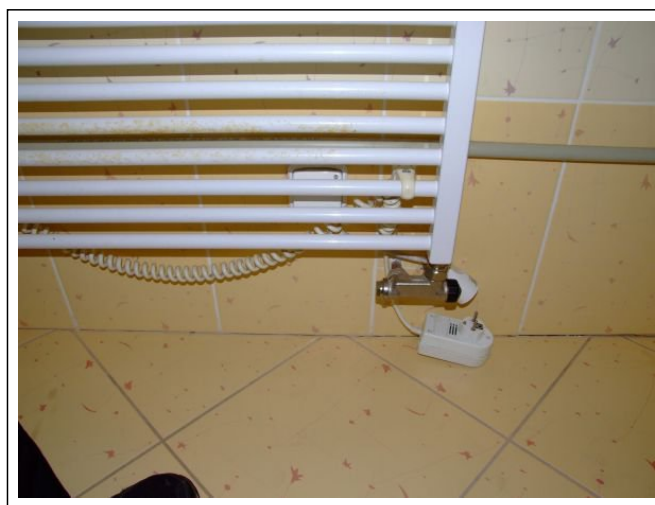
- Cirkulační digestoř v kuchyni. Nevhodná pro řešení odtahu znehodnoceného vzduchu.
- Vlhkost nebo stopy vlhkosti v prostorech koupelen. V koutech projevy plísní, otopná tělesa s odprýskaným nátěrem.
