# TECHNICKÝ PRŮKAZ NEMOVITOSTI

Varianta STANDARD

| Adresa | Dřenice 103 | |
| Číslo průkazu | D2017-021445 | |

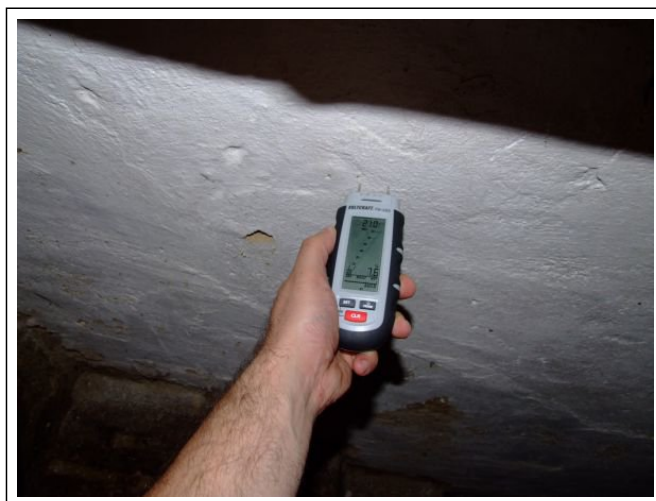
Foto 06

| <p>Popis:<br/>Nahromadění vody v zásypech kolem suterénu domu v nepropustných horninách a její pronikání do konstrukcí přes hydroizolace, které nebyly dimenzovány na tlakovou vodu.</p> | <p>Hodnota:</p> |

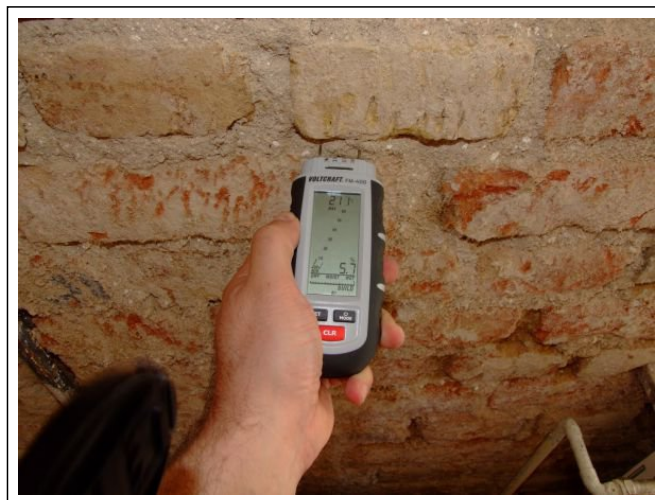
Foto 02

| <p>Popis:<br/>Zatékání vody do konstrukcí a interiéru netěsnostmi hydroizolace spodní stavby po obvodu objektu.</p> | <p>Hodnota:<br/></p> |

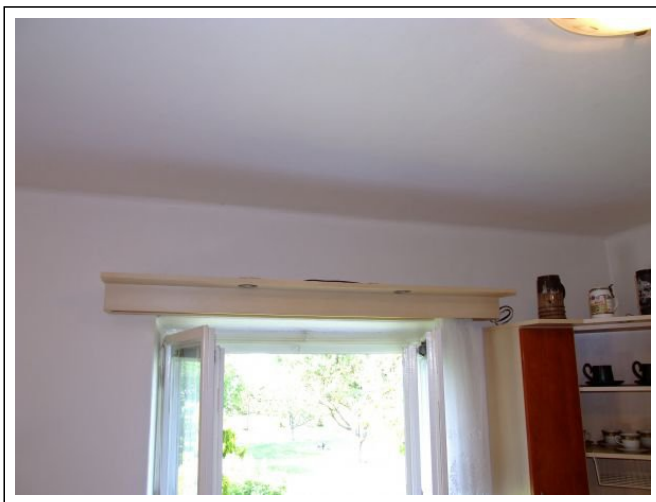
Foto 01

- Volně vedené kabely v kuchyni nad linkou. Krabice zásuvky osazena do nábytku, za nábytkem volně vedené kabely.

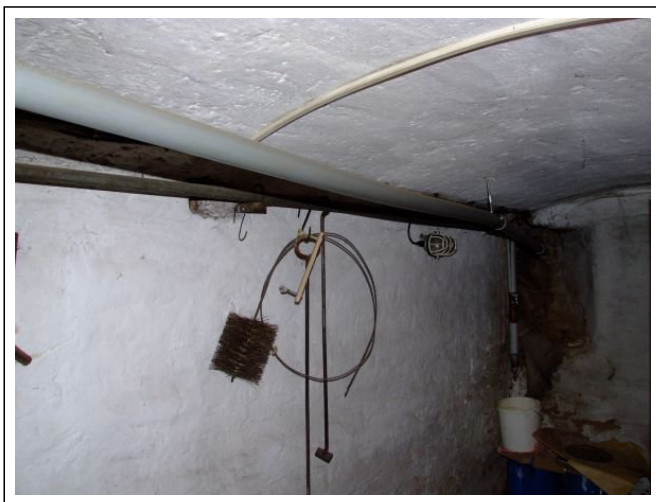
Foto 01

- Absence odvětrání potrubí, přívzdušnění. Odpadní potrubí z kuchyně vedené pod stropem sklepu je zprohýbané, nemá plynulý rovnoměrný spád. Nedostatečné kotvení v délce potrubí.

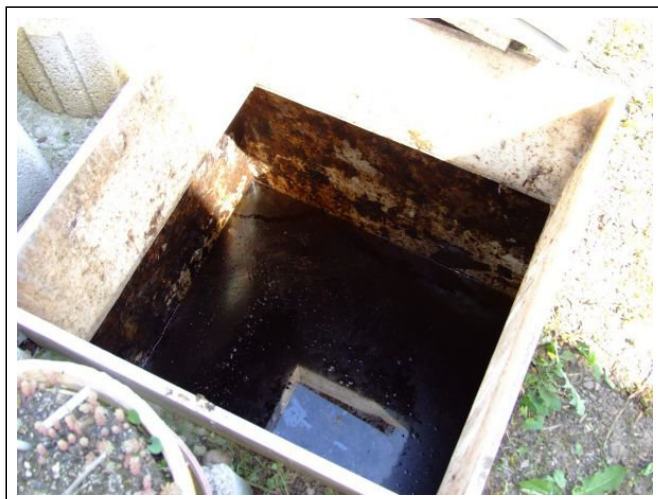
Foto 01

| Popis:<br>Kanalizace - Chyby v likvidaci odpadních vod | Hodnota:<br> |

- Potřeba častého vývozu žumpy. Splaškové odpadní vody z žumpy není povoleno likvidovat jinak, než pravidelným vývozem. Není možné používat přepad z žumpy např. do trativodu nebo likvidovat na pozemku zahrady a podobně.
